# Пилотный проект по повышению энергоэффективности нового строящегося здания в г. Минске

## Часть 2. Управление процессом

**Часть 2. Управление процессом**

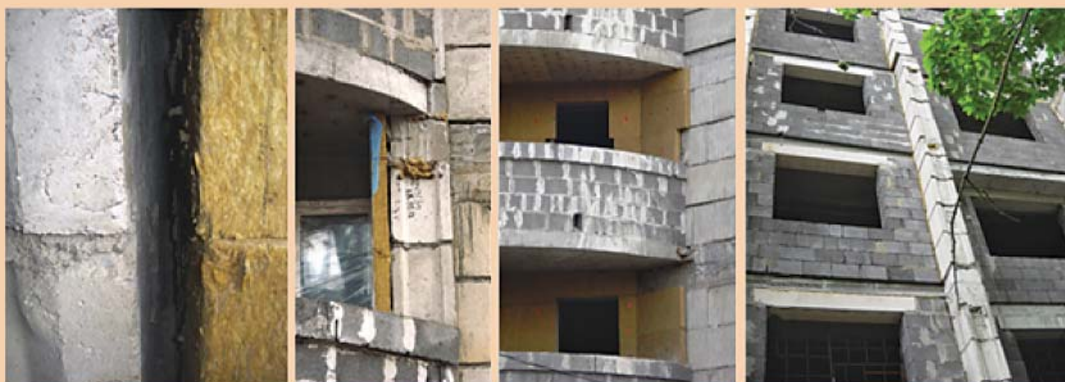
Рисунок 2. Установка изоляции на стену

На рисунке 2 видно, что изоляция наружной стены не плотно прилегает к внешней поверхности, поскольку основной фасад имеет неправильную форму из-за наличия утопленных частей стен. Это привело к различным сложностям при монтаже изоляционного слоя.

Более того, грубое соединение плит перекрытий с внешними стенами привело к неправильной форме поверхности основных фасадов. Помимо того, стены были изготовлены из сборных бетонных блоков, которые укладывались неправильно, и это привело к возникновению больших зазоров между изоляцией и стеной. Зазоры были заполнены пенопластом, чтобы создать лучшую поверхность для установки слоя изоляции из минеральной ваты и избежать других проблем, а именно: мостиков холода, конденсата влаги и механической восприимчивости.

Тем не менее даже применение всех возможных корректировочных мер не является эффективным решением, поскольку могут быть и другие дефекты, которые на позднем этапе строительства определить не так просто. Для устранения этих дефектов следует использовать профилактические меры, которые бы предотвращали их появление.

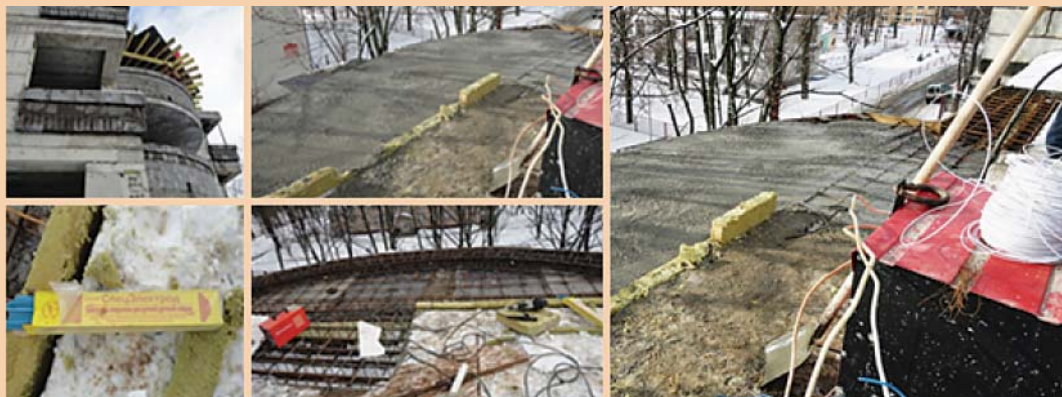
Рисунок 3. Установка изоляции между строительными элементами

Между краем основной и балконной плит была добавлена изоляция. Несмотря на то что это кажется возможным теоретически, практически это довольно рискованно, так как является потенциальным источником ошибки. Во время заливки цемента на минеральную вату оказывается давление, под его действием она поднимается. Это в свою очередь приводит к созданию мостика холода, что ухудшает энергетическую эффективность здания.

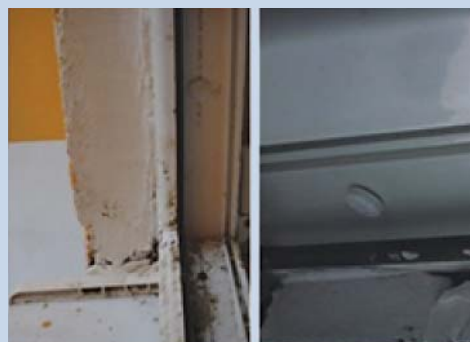
Рисунок 5. Утечка воздуха между оконными рамами и ограждающей конструкцией

Окна и двери являются слабым звеном системы теплоизоляционной защиты здания. Чтобы окна отвечали высоким энергетическим потребностям, они должны соответствовать строгим техническим стандартам относительно герметичности компонентов, установки. В случае со зданием на ул. Волгоградской между оконными/дверными рамами и ограждающей конструкцией часто обнаруживается утечка воздуха. Чтобы обеспечить комфортность и эффективность ограждающей конструкции, необходимо предотвратить проникновение холодного воздуха внутрь и утечку теплого воздуха наружу. Может потребоваться использование герметизирующей мастики между слоем штукатурки, оконными подоконниками и рамами.

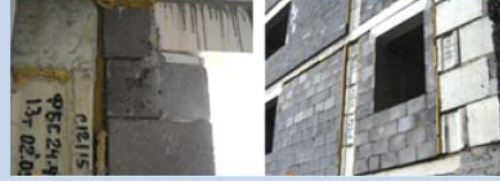
*Рисунок 6. Неточное соединение строительных элементов*

Некачественное выполнение работ на строительной площадке приводит к неточному соединению различных строительных материалов. В стенах остаются значительные зазоры, которые часто являются сквозными. Более того, слой изоляции не прилегает плотно к строительным элементам и между ними.

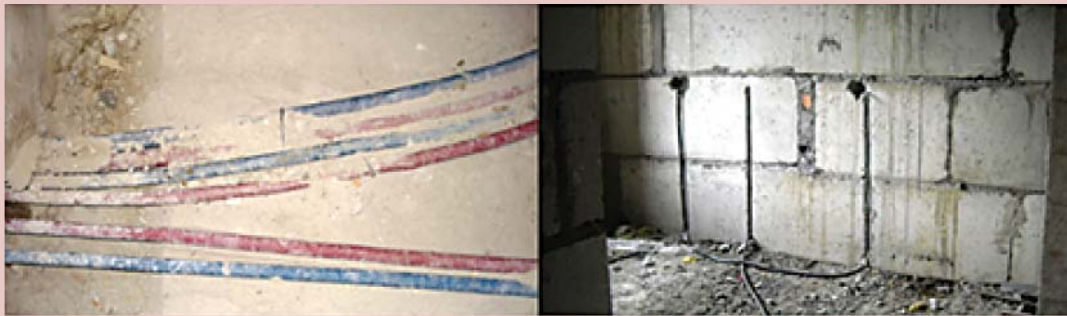
*Рисунок 7. Мусор на площадке во время строительства*

В ходе выполнения работ с пола не удаляется мусор, в том числе остатки цемента и строительного раствора, бетонные брызги. Это приводит к повреждению установочных труб под воздействием дополнительных нагрузок от стяжки пола и отделочных напольных покрытий.
